# 古建筑木结构多发残损的特征及防控分析

袁 霄, 陈勇平, 郭文静

## Features and Prevention of Common Damages in Ancient Timber Structures

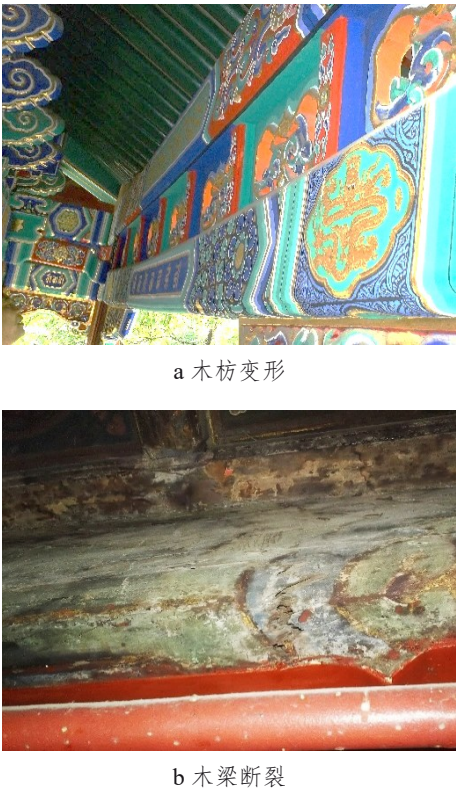
图3 木构件的竖向变形及断裂  
Fig.3 Vertical deformation and fracture of wooden components

古建筑木梁和枋承受的荷载方向以竖向为主，当梁、枋界面尺寸较小或随着时间的推移在长期荷载作用下，木梁、枋在竖向可能会产生过大变形，进而发生断裂，如图3所示。因此，对于大跨度梁、枋构件，若发现变形时，应测定其竖向挠度，并检测其受力点是否有断裂迹象。

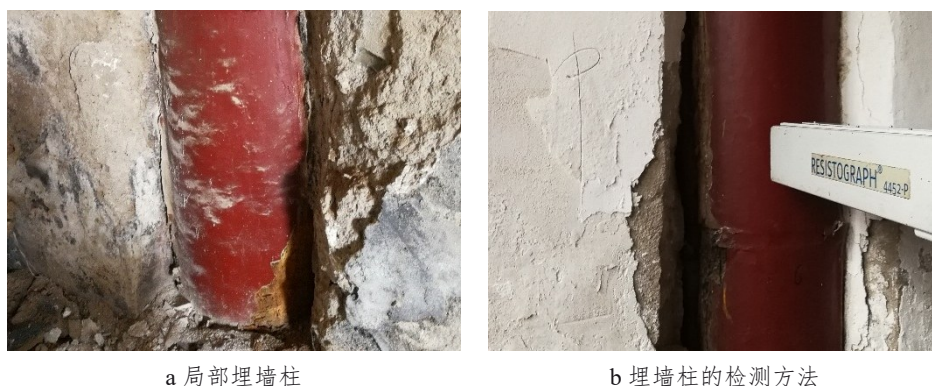
a 局部埋墙柱

b 埋墙柱的检测方法

图4 埋墙柱及探测方法

Fig.4 Embedded columns and the relevant detection method

古建筑木结构的腐朽大多发生在埋墙柱(包括半露明柱和墙内暗柱),以北京某古建筑群木柱的勘察统计结果为例,中度以上腐朽的木柱中,埋墙柱占比超过了62.29%;重度腐朽的木柱中,埋墙柱占比超过了75.00%。这充分说明,埋墙柱是木结构古建筑中容易发生腐朽的木构件,应作为检测和监测的重点。对于此类位置木构件,因裸露空间较少难以进行木柱内部整体扫描;对具有一定裸露空间的,可以使用阻抗仪等刺入式探测手段,利用有限的裸露空间通过发散探测分析木材腐朽体量,如图4所示。

不具备检测操作条件的埋墙柱,可尝试采取排气孔等开口探针刺探,必须要破开墙体进行勘察。木材腐朽是因为木材本身的生物质材料特性,随着使用时间的推移不可避免会出现材质的下降,其次木材是由纤维素、半纤维素、木质素等有机高分子组成的,这种材料是一些木腐菌和昆虫的营养物质,在合适的温、湿度条件下危害生物便会加速繁殖,使木材发生腐朽,造成木结构损毁。一般来说,木构件易发生腐朽的位置多为潮湿和通风不良的区域,比如埋墙柱和隐蔽的漏雨区域,这是因为墙体中立柱或漏雨区域构件长期处于潮湿环境,形成了危害生物的繁殖条件。

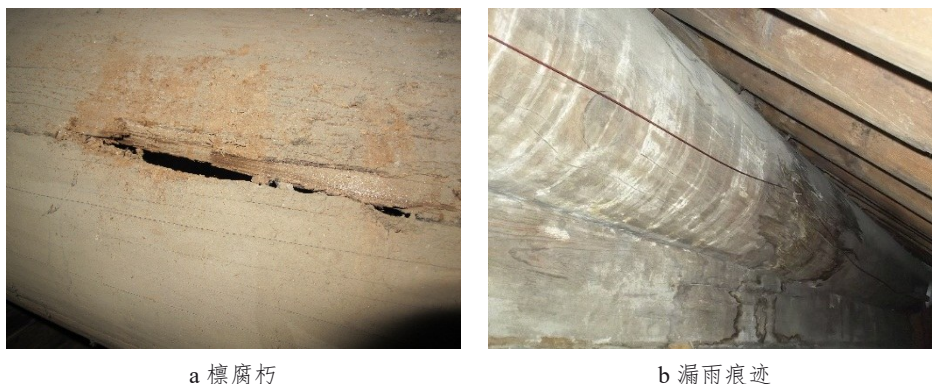
a 檩腐朽

b 漏雨痕迹

图5 木构件的腐朽

Fig.5 Wood decay in wooden components

檩构件隐蔽处指的是檩条与椽子望板交接处,大多数檩构件处于建筑高处,往往因位置关系不易于被勘察。檩构件隐蔽处产生腐朽是瓦面或者

该位置结构松动等原因,导致雨水从屋顶渗入后首先进入椽子望板,然后接触到脊檩、金檩或正心檩等构件,长期交替的潮湿致使残损。如图5所示,腐朽的檩条上有漏雨痕迹。

判定檩构件隐蔽处是否存在腐朽：1) 认真刺探每一根檩的隐蔽部位，确定其表面是否存在腐朽；2) 观察是否存在雨水痕迹，当某处构件上存在雨水痕迹，该处区域内的构件均应详细刺探，以确定是否存在腐朽和其他残损。

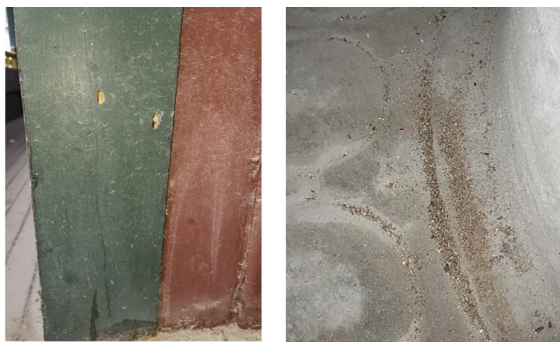
图6 木构件蛀孔及蛀屑

Fig.6 Wormholes and sawdust in wooden components

木材虫害是木结构古建筑的一大安全隐患，一般在木结构材质状况勘查中很难发现活虫，而是由它们造成的木材危害状，常见的形式为陈旧性蛀孔及残留蛀屑，如图6所示。陈旧性蛀孔是指原有虫蛀，现在已没有活虫危害，这种情况在古建筑木结构中比较多见。蛀孔、蛀屑的存在往往为木材腐朽菌的滋生创造了良好条件，因此，木构件的腐朽和虫蛀多是伴生的。

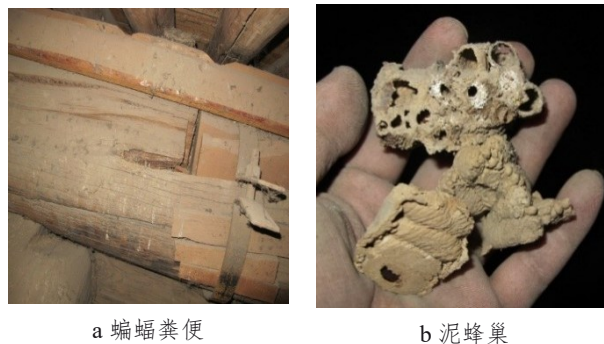
a 蝙蝠粪便

b 泥蜂巢

图8 蝙蝠及泥蜂危害状

Fig.8 Damages caused by bats and sphecidae

除常见害虫蛀蚀外，部分木构件上存在蝙蝠粪便、鸟类粪便等，如图8所示。这些残留不会严重影响木结构的安全，但会产生一定的表层腐朽。此外，部分木构件的连接区域也曾发现泥蜂巢，泥蜂不钻蛀木头，对木构件无危害。
