长治长子小张碧云寺主殿若干问题探讨

Research on Several Issues about Main Hall of Xiaozhang Biyun Temple in Changzhi City

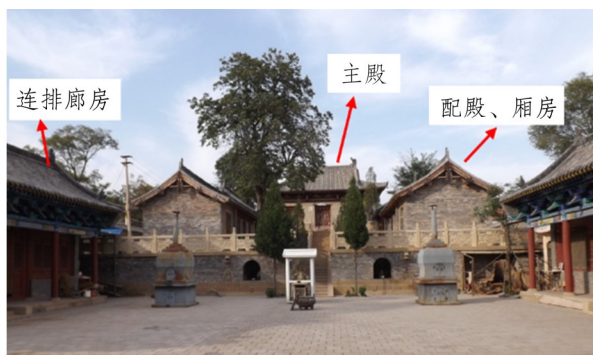
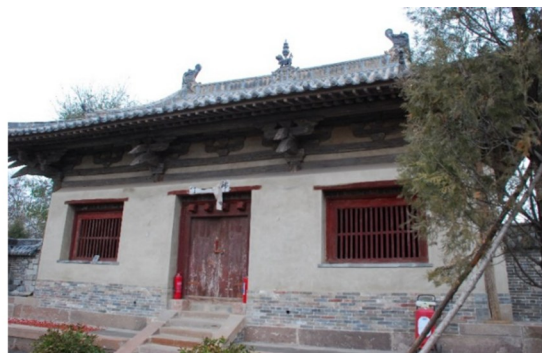
图1 小张碧云寺院落布局和主殿

a 院落布局

b 主殿

小张碧云寺整座寺院坐北朝南（图1a），依地形上下错落为三层平台，主殿（图1b）位于最上层，东西两侧配殿与厢房在中层，最下层南侧为倒座戏台，东西两侧为连排廊房。

现存主殿石砌台基，面宽三间，进深四椽，单檐歇山顶。灰陶筒板瓦屋面，屋面坡度舒缓，檐口曲线平直。檐柱柱头以阑额相连，阑额至转角不出头，无普拍枋。枋料直接坐于柱头，檐下枋拱布局疏朗。柱头枋拱单昂一跳四铺作。第一跳出巨型华头子，承批竹昂，昂形耍头，令拱抹斜，替木不抹斜；枋欹曲线上颧下撇，批竹昂头略起棱；隐刻泥道拱，泥道慢拱为直拱，上承柱头枋，柱头枋在拱身内侧隐刻鸳鸯交手；里转一跳单杪华拱承梁头。扶壁拱自下而上依次为枋料、柱头枋、散枋、单拱、柱头枋、承椽枋^[3]。前檐补间铺作隐刻，先在贯通柱头枋间的柱头枋上隐刻拱形，往上一枋三枋承柱头枋，枋上隐刻出拱身。转角铺作（图2），令拱至角作鸳鸯交手，45°出华头子、下昂、耍头、由昂，昂头皆为批竹状；

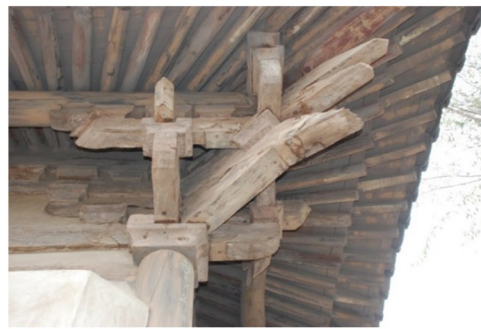
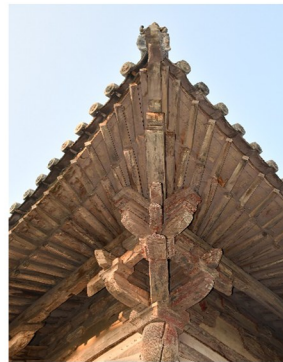
图2 转角铺作

a 北角柱柱头铺作

b 西南角柱柱头铺作

正侧向单杪，蚂蚱头，与柱头铺作昂状耍头形制不同；里转三跳偷心，华拱托角梁后尾，一、二跳偷心，三跳出翼形拱。

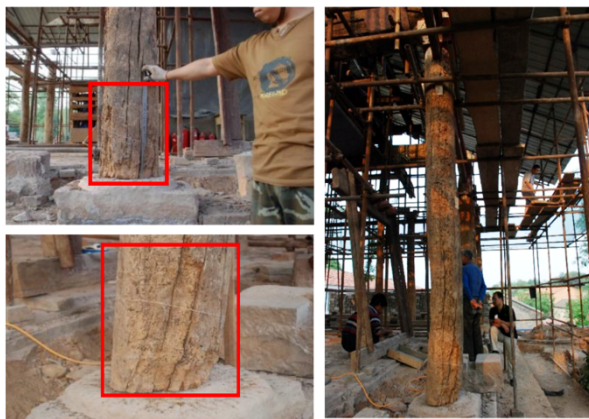
图8 檐柱材质病害

檐柱包砌于墙体之中，年久柱体周边通风不畅，当柱体与墙体间的环境湿气短时间难以消除，使得柱构件的表层含水率升高，柱体表面的木腐真菌孢子迅速长出菌丝进入木材，或者木材内部已有的菌体会迅速生长繁殖。檐柱腐朽病害见图8所示，主要以褐腐为主，后檐柱有褐腐和软腐两种生物性病害共存。

如图9所示。檐柱表面有窃蠹科甲虫啃食出密集孔洞，柱脚虫蛀造成严重缺损。绝大部分木构件表面有明显的开裂，裂缝深度不一，有的檐柱裂缝深至髓部。这些开裂基本上都是湿材气干和古建筑建成使用中木材内外含水率不均匀变化导致的干缩开裂。比较2021年与2014年两次木构件病害调查结果发现，除前檐间西平柱柱头铺作泥道慢拱东侧新增一处明显裂缝外，其他位置的病害程度基本没有变化。落架大修后前檐间西平柱上部构造变化如图10所示，该裂缝的产生是由于木构件替换修补后，慢拱自身受力体系发生变化，局部产生横纹拉伸而致。

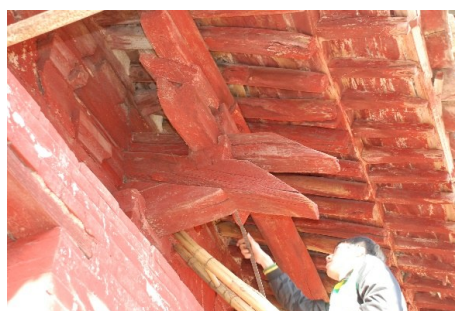
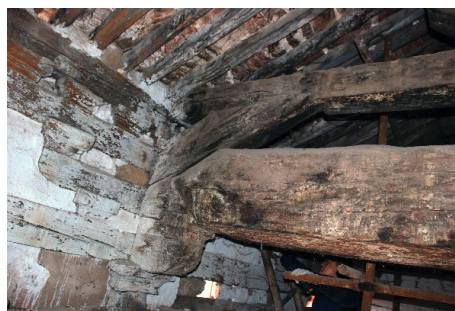
图11 柱头铺作构造图

小张碧云寺定为第七批全国重点文物保护单位，当时申报年代为宋。但是，小张碧云寺主殿的创建年代一直无法考证，除一处重修题记外，未找到其他可供参考的题记或碑刻等物，府县等志书也无相关记载。古建专家们对主殿现有遗构的建造时间有不同意见。主殿的柱头不施普拍枋、阑额不出头以及斜搭于撩风搏与下平搏结点上的大角梁，仍是唐代制度的手法。特别是“枋拱式”扶壁拱，与天台庵的做法相似。梁栿与铺作的“搭交式”结构和角椽布置的“平行辐射复合”结构，类似于镇国寺万佛殿。十字出跳科拱隔架的方式，流行于蓟县独乐寺山门等辽构。华头子先型和“拱昂并出一跳”手法，可与大云院弥陀殿相对照。昂的做法如图11所示，昂尾压于剗牵之下，这种构造形式与平遥镇国寺万佛殿和高平崇明寺中殿相近，差异之处在于本殿的三椽栿未过柱头出檐成华拱，而是成斜面相抵于昂身下，华头子里转华拱承托。拱材的高宽比大小不一，基本分布在1.1~1.8之间，没有严格遵循《营造法式》中选材高宽比1.5的规定。三椽栿上立蜀柱承顶平梁的结构方式，是当地宋中期后惯用的架间结构形式。总体而言，小张碧云寺主殿创建年代有唐代说、五代说以及宋代说。

a 铺作外转

b 铺作里转
