# 连续压机生产 HDF/MDF 常见问题分析与改进

**摘要:** 介绍连续平压中纤板生产中常见的一些质量问题, 并分析产生的原因, 提出解决的方法。

## Quality Control of HDF/MDF Panels Manufactured With a Continuous Press

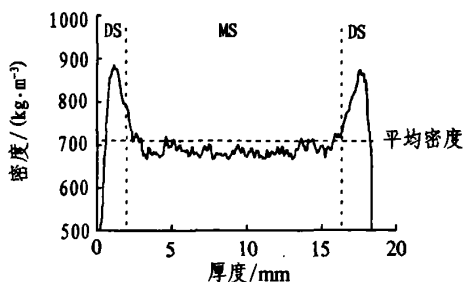
图 5 未砂光 MDF 的断面密度分布实测结果

Fig. 5 Density profile of MDF made by multi-layer press

图 5 为实测 MDF 断面密度结构,数据显示,断面密度呈典型的“U”形分布:表层密度高,有利于提高成品板的 MOR、表面结合强度和表面抗冲击性;芯层密度均匀,最低密度处也达到了平均密度的 90%,有效地提高了芯层的 IB 和握钉力。说明设计合理的多层压机生产线,同样可以稳定地生产优质 MDF。以往那种认为只有连续压机可以生产“U”形密度分布的 MDF、而多层压机只能生产“V”形密度

分布的 MDF(即芯层密度远低于平均密度)的观点不攻自破。
